EVALUACIÓN DE LA GESTIÓN DE LA ASADA DE SAN VICENTE, SAN RAFAEL, LA UNIÓN, DESDE UNA PERSPECTIVA DEL USO SOSTENIBLE DEL RECURSO HÍDRICO.

DOCUMENTO N° A003

Noviembre, 2016

Gaviria-Montoya L; Pino-Gómez M, Soto-Córdoba S.

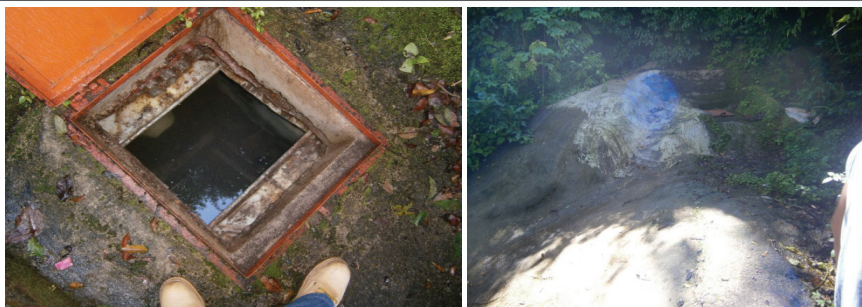
Cuadro 3.2. Ficha de campo SERSA naciente N°1, ojo de agua 1.

Se ubican en las coordenadas geográficas Longitud: -83,97222, Latitud: 9,898835, con una altitud aproximada de 1444,71 msnm. Se trata de una estructura enterrada, protegida por una cámara de concreto y además la superficie alrededor totalmente cubierta por una capa de cemento. Su limpieza se realiza mensualmente por parte del fontanero y en caso de ser necesario se realiza con mayor frecuencia. No se cuenta con datos de caudal para esta fuente.

10. ¿Se encuentra la captación ubicada en zonas con actividad agrícola o industrial? (crítica)		X
TOTAL FACTORES DE RIESGO IDENTIFICADOS (total de "sí")	3	7
Nivel de riesgo identificado (Nulo=0; Bajo 1-2; Intermedio 3-4; Alto 5-7; Muy alto 8-10)	Intermedio

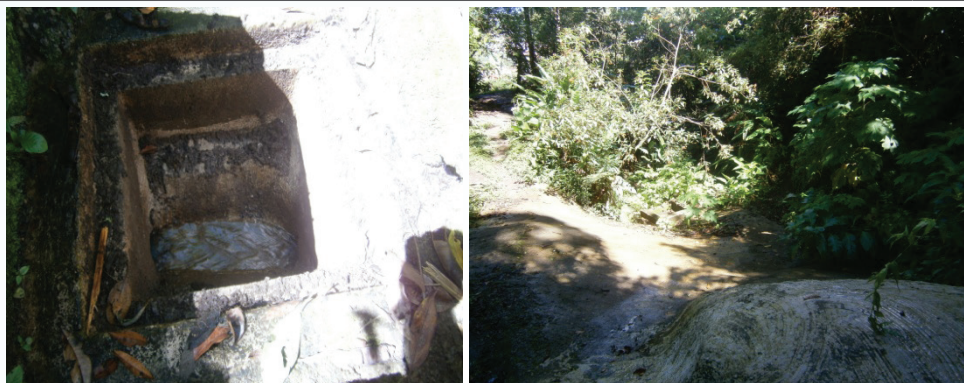
Cuadro 3.3. Ficha de campo SERSA naciente N°1, ojo de agua 2.

Se ubican en las coordenadas geográficas Longitud: -83,972309, Latitud: 9,898959, con una altitud aproximada de 1442,15 msnm. Se trata de una estructura enterrada, protegida por una cámara de concreto y además la superficie alrededor totalmente cubierta por una capa de cemento. Su limpieza se realiza mensualmente por parte del fontanero y en caso de ser necesario se realiza con mayor frecuencia. No se cuenta con datos de caudal para esta fuente.

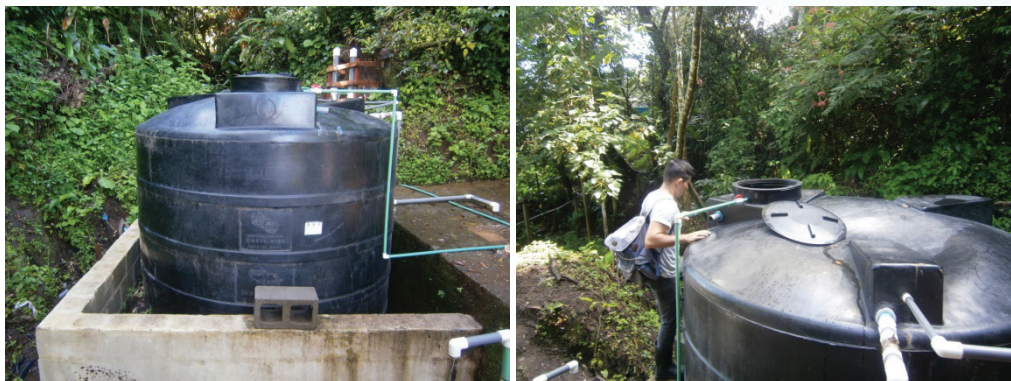
Cuadro 3.7. Ficha de campo SERSA tanque de almacenamiento N°1.

De la evaluación de los factores de riesgo de la herramienta SERSA se analizaron los puntos críticos que se destacan en el mismo, como se muestra en el Cuadro 3.13 de los 7 tanques analizados lo más crítico es el estado de las estructuras ya que todos los tanques de concreto presentan grietas.

- Realizar acciones para solucionar el problema de grietas y fugas externas en los tanques de almacenamiento, vigilar que no tengan infiltraciones en el terreno (fugas en la losa de fondo), para esto realizar pruebas de fugas: mediante observación, si el nivel de agua baja en los tanques cuando se cierra el ingreso y salida del agua.
- Realizar inspecciones de las áreas vecinas para verificar que no haya fuentes de contaminación alrededor de los tanques como letrinas, animales, viviendas, basura, actividad agrícola o industrial, para proceder a darle solución a este factor de riesgo.

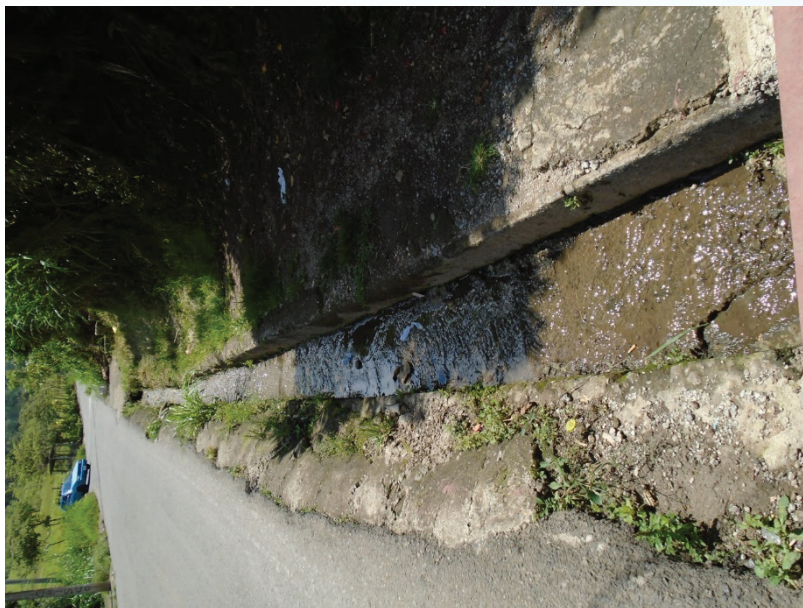
También se encontró que las aguas grises son recolectadas por los sistemas destinados a la recolección de las aguas pluviales, las cuales a su vez van a ser vertidas en cuerpos de agua naturales. Esta situación descrita antes, hace que estos cuerpos de agua se contaminen cada vez más por el aumento de la población, que incrementa la cantidad de aguas grises. Todo lo anterior se agrava aún más por la cultura del desperdicio de agua y poca conciencia sobre lo que pasa con el agua residual generada una vez que sale de los hogares.

Figura 4.1. Aguas grises recolectadas en canales de agua pluvial.

1. En el tema de aguas residuales a pesar de no ser responsabilidad actual de la ASADA, es importante que se busquen soluciones conjuntamente con la Municipalidad, MINAE, y los ciudadanos. Dichas soluciones deben estar orientadas a la protección de las riberas del río y quebradas pequeñas para evitar la evaporación, disminuir la contaminación e inundaciones alrededor de dichas fuentes de agua. En época de verano el río baja fuertemente su caudal por lo que es muy importante generar acciones para reforestar las orillas y cumplir con la legislación nacional.

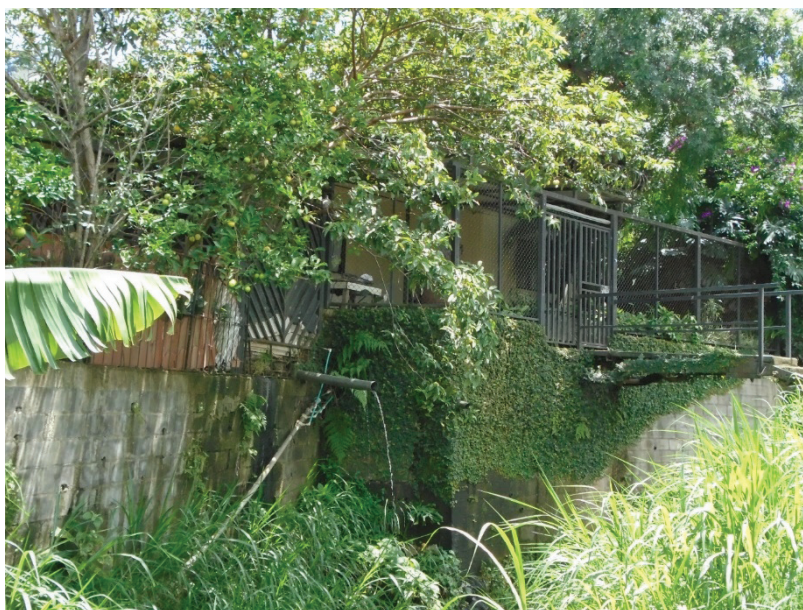
Figura 4.2. Agua residual gris vertida sin tratamiento a fuente de agua natural.

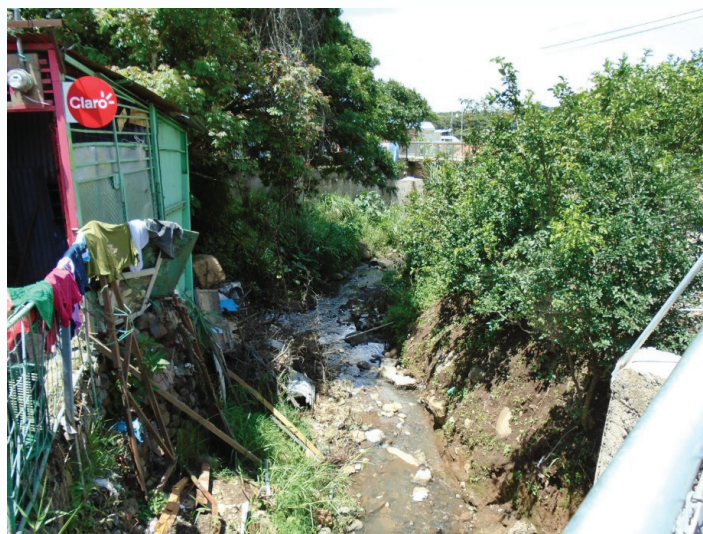
Los desechos sólidos presentes en los cauces de ríos y quebradas, además de contaminarlos, aumentan el riesgo de inundación aguas abajo. Figuras 4.3. y 4.4.

Figura 4.3. Cause de río contaminado con aguas grises y residuos sólidos.

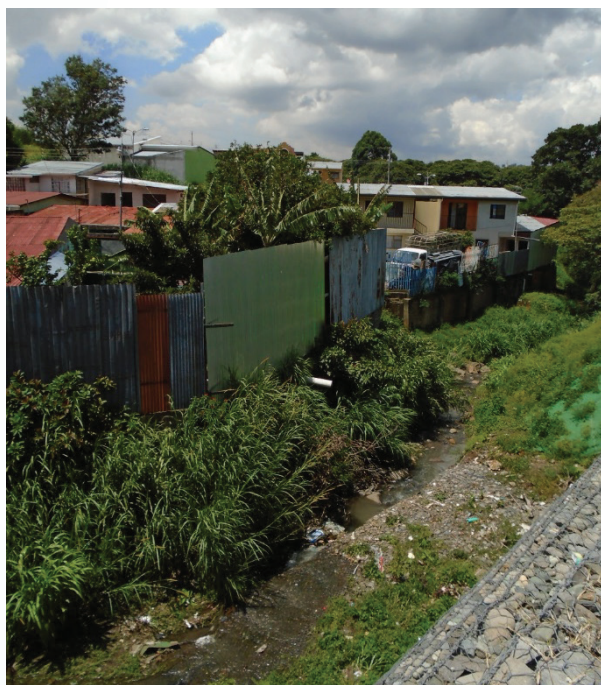
Figura 4.4. No existe zona de protección en el río además de presencia de residuos sólidos.

Otro agravante en la zona de San Vicente, es que ninguna de las fuentes visitadas cuenta con zona de protección boscosa, por lo que dicha situación aumenta el riesgo de inundación en caso de la época lluviosa y sequía en época seca.
